ELENA SILVESTRI

UNA RILETTURA DELLE FASI COSTRUTTIVE DEL DUOMO DI MODENA

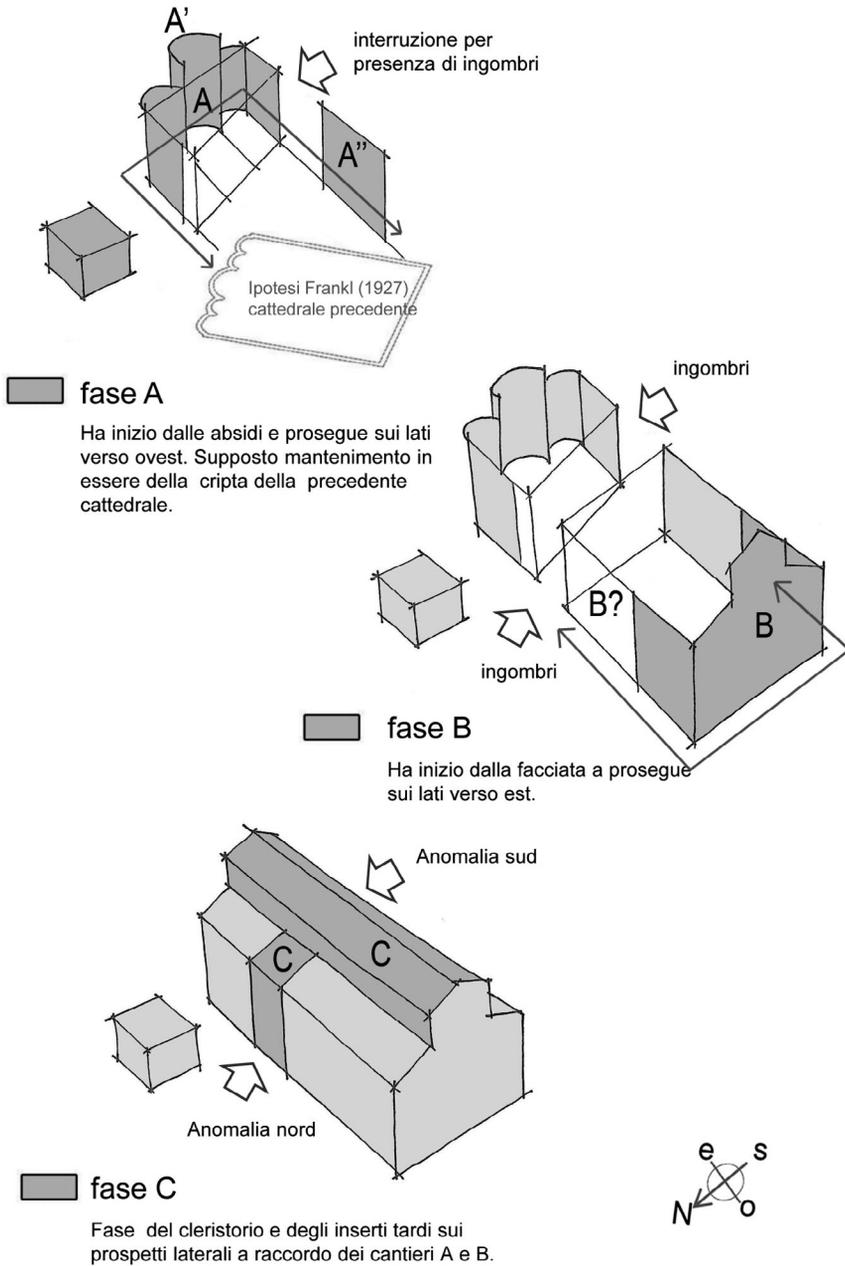
Fig.1- Stato dell'arte sulle fasi costruttive: schema esemplificativo della divisione in fasi proposta da Peroni (1989) in continuità con l'idea del Porter (1927)

Nel 1927 Frankl rafforza la tesi del Porter disegnando una possibile fisionomia della cattedrale prelanfranchiana (fig. 1) e individuando nelle anomalie riscontrate sui prospetti laterali (figg. 3 e 4) i punti di sutura dei due cantieri.¹¹ Salvini appoggia le tesi del Porter sostenendo la prossimità temporale dei due cantieri absidale e di facciata e derivandone una possibile datazione di Wiligelmo.¹² Già nei contributi del 1984 Peroni sostiene questa lettura a motivo anche delle irregolarità e delle dissimmetrie presenti nella quarta campata da ovest, ove probabilmente si erano corretti e assorbiti gli squilibri delle due distinte costruzioni.¹³

Gli studi effettuati sull'apparato scultoreo, sul paramento murario e sulle lettere incise dai lapicidi su alcuni conci di pietra portano Peroni e Lomartire ad individuare con precisione tre fasi A, B, C che rappresentano un contributo fondamentale alla ricerca sul Duomo e che stanno alla base di ogni considerazione qui formulata.¹⁶ Tali fasi paiono calzare con la lettura del Porter (figg. 1 e 2).

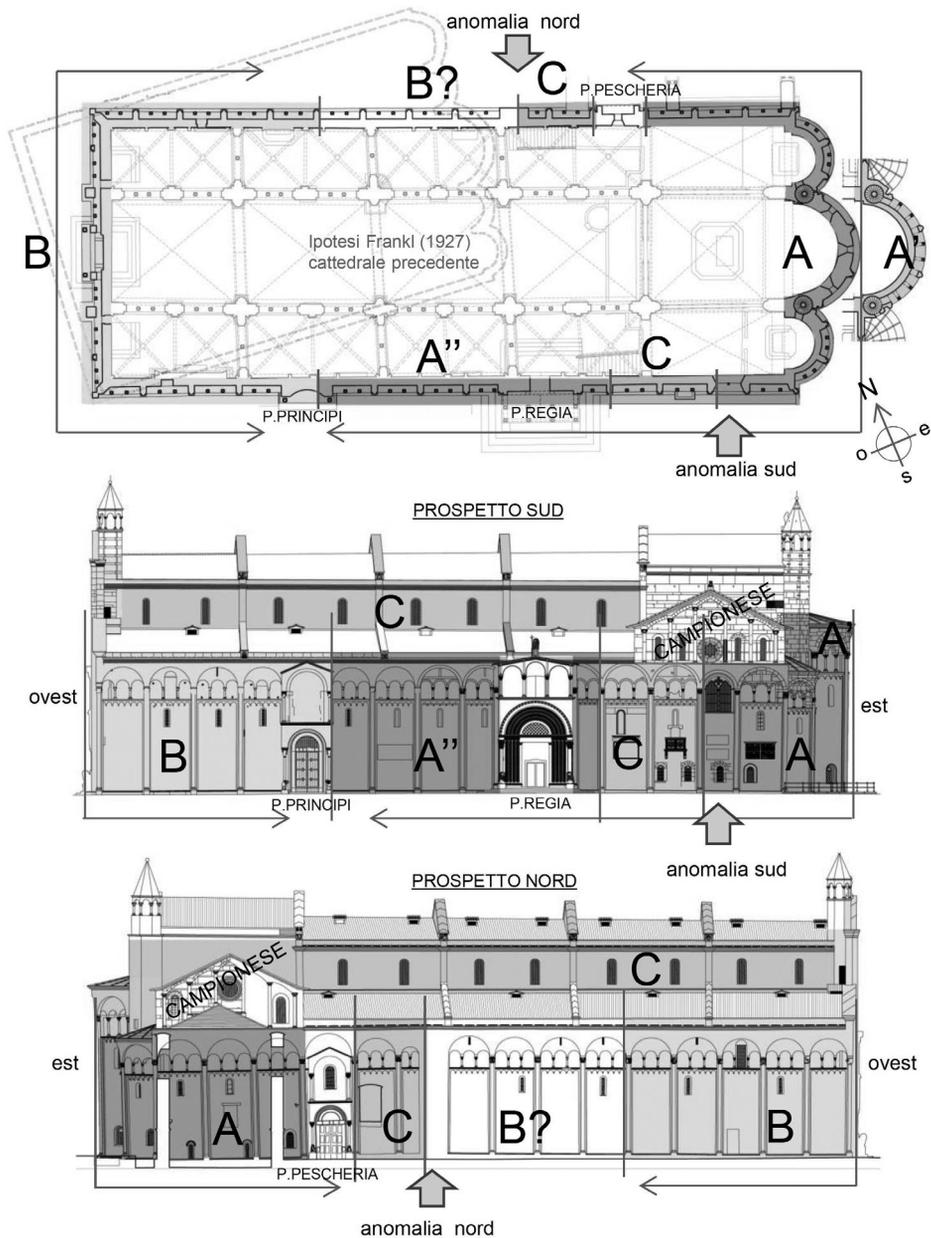
Fig.2- Stato dell'arte sulle fasi costruttive del Duomo di Modena: rielaborazione grafica della divisione in fasi come pubblicata da PERONI (1989) e ARMANDI (1999) su disegni di G. Palazzi. Una parte del lato nord e la Porta della Pescheria, a causa dei diversi restauri subiti, non sono attribuiti da Peroni ad una precisa fase. Tuttavia nel contributo di M. ARMANDI (1999) sono attribuiti alla fase B.

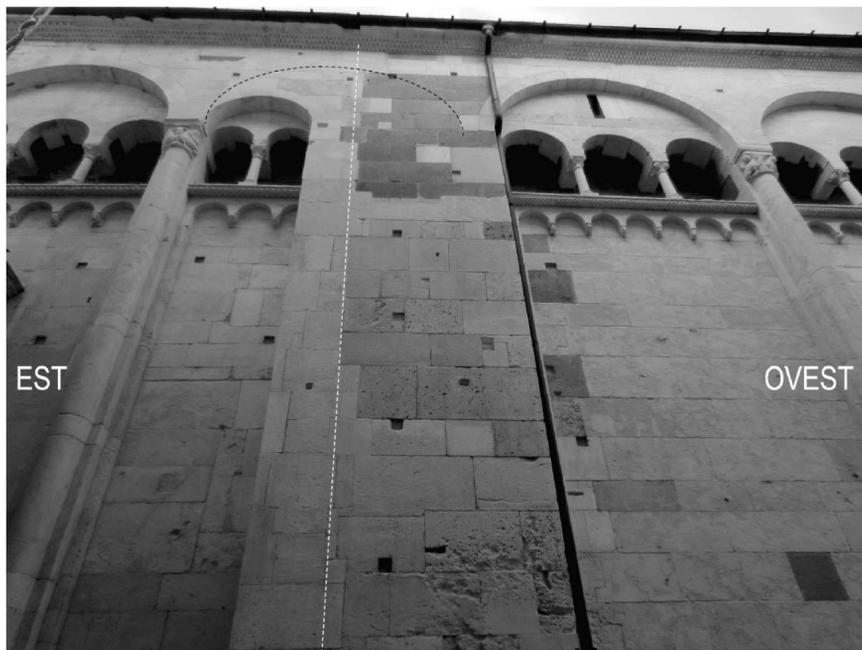
Fig.3 - "Ispessimento" murario lato NORD. Fotografia E. Silvestri 2012.
Fig.4 - Anomala arcata minore lato SUD. Fotografia E. Silvestri 2008.

Sul prospetto laterale nord, la composizione delle loggette tripartite viene spezzata, poco più a ovest della Porta della Pescheria, da un anomalo "ispessimento"²⁷ della parete, preceduto a est da una arcata minore bipartita (fig. 3). Gli storici concordano nell'osservare che tale ispessimento e la relativa arcata minore corrispondano, sommati, allo spazio che occuperebbe un'arcata regolare (cfr. fig. 3 arcata tratteggiata). Pertanto l'arcata minore è presto risolta come la conseguente contrazione di un'arcata originaria regolare a favore dell'ispessimento murario. Tuttavia su tale ispessimento le ipotesi sono molteplici, dal momento che potrebbe essere tanto una variante contestuale alla costruzione, quanto posteriore.

l'elemento anomalo si compone di due parti ben distinte per la presenza di conci lapidei dalla diversa pezzatura e orditura (nonché inclinazione). Solo la parte est, pertanto, è stata attribuita dallo storico alla fase C, mentre la sua parte ovest, pur non essendo riconoscibile in essa una fase precisa, preesisteva (fig. 3, linea verticale tratteggiata).

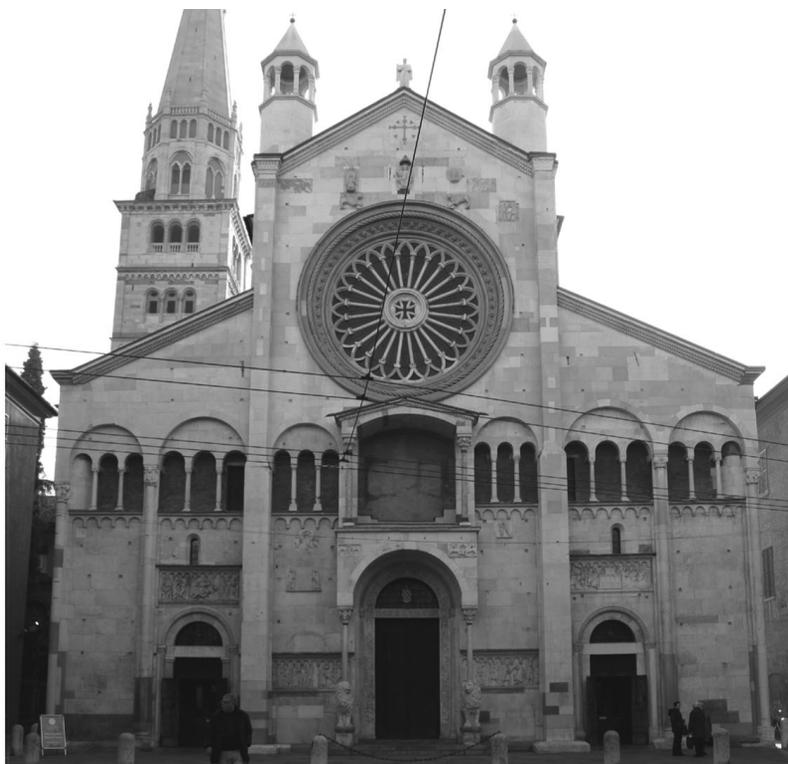
Fig.5 -Anomalie della facciata. Fotografia E. Silvestri 2012.

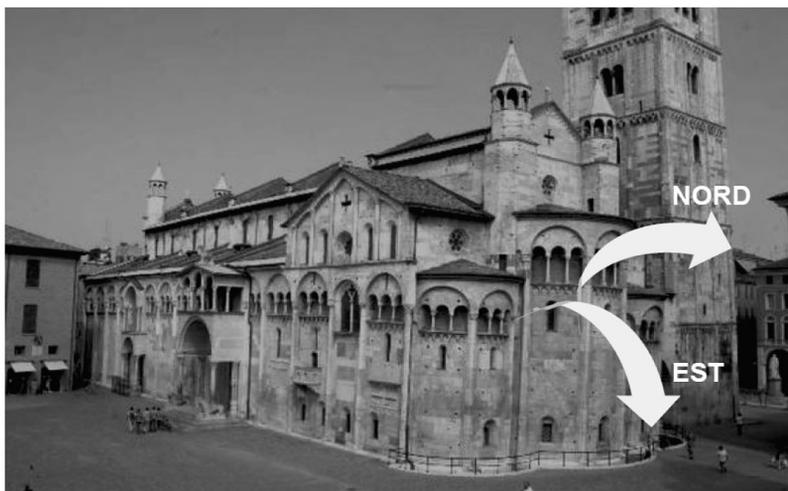
Fig.6 -Strapiombi del corpo absidale verso nord e verso est. Fotografia E. Silvestri 2006.

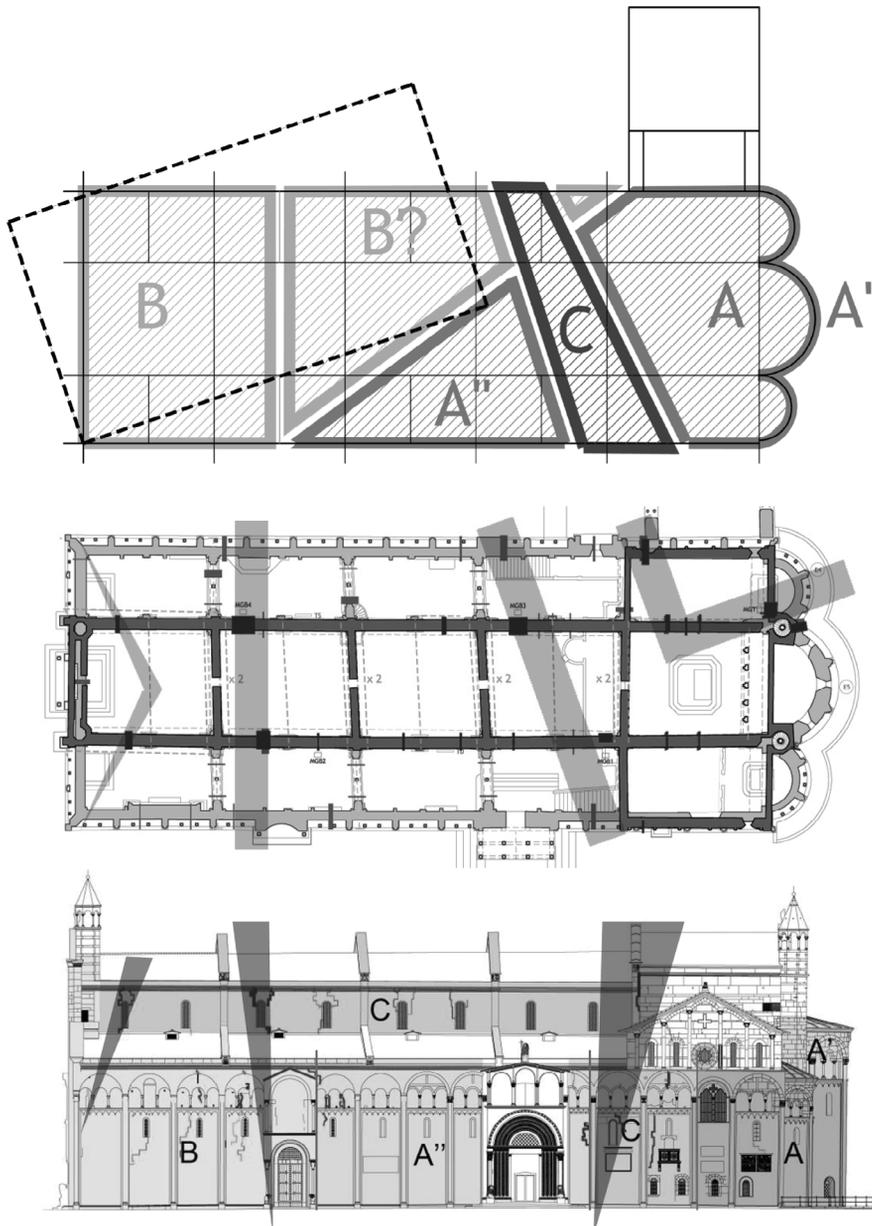
Fig.7 - Corrispondenza tra fasi costruttive e quadro fessurativo (rilievi Studio Tecnico Silvestri su disegni di G. Palazzi)

- a) esemplificazione delle fasi costruttive pubblicate da Peroni, 1989
- b) tavola di sintesi del quadro fessurativo con fasce che individuano maggiori lesioni
- c) prospetto sud: sovrapposizione delle fasi costruttive con lesioni rilevate e con le fasce più dissestate (cfr. comportamento “a schiena d’asino” del Duomo)

Lo studio dei dissesti⁴⁷ ha messo in luce quello che è stato nei secoli e quello che è oggi il quadro fessurativo della struttura della cattedrale. In particolare, tale studio ha evidenziato, come una radiografia, che i punti di rottura privilegiati del Duomo si sono sempre manifestati, nei secoli, in prossimità della fascia intermedia tra il corpo presbiteriale e il corpo delle navate (fig.7).

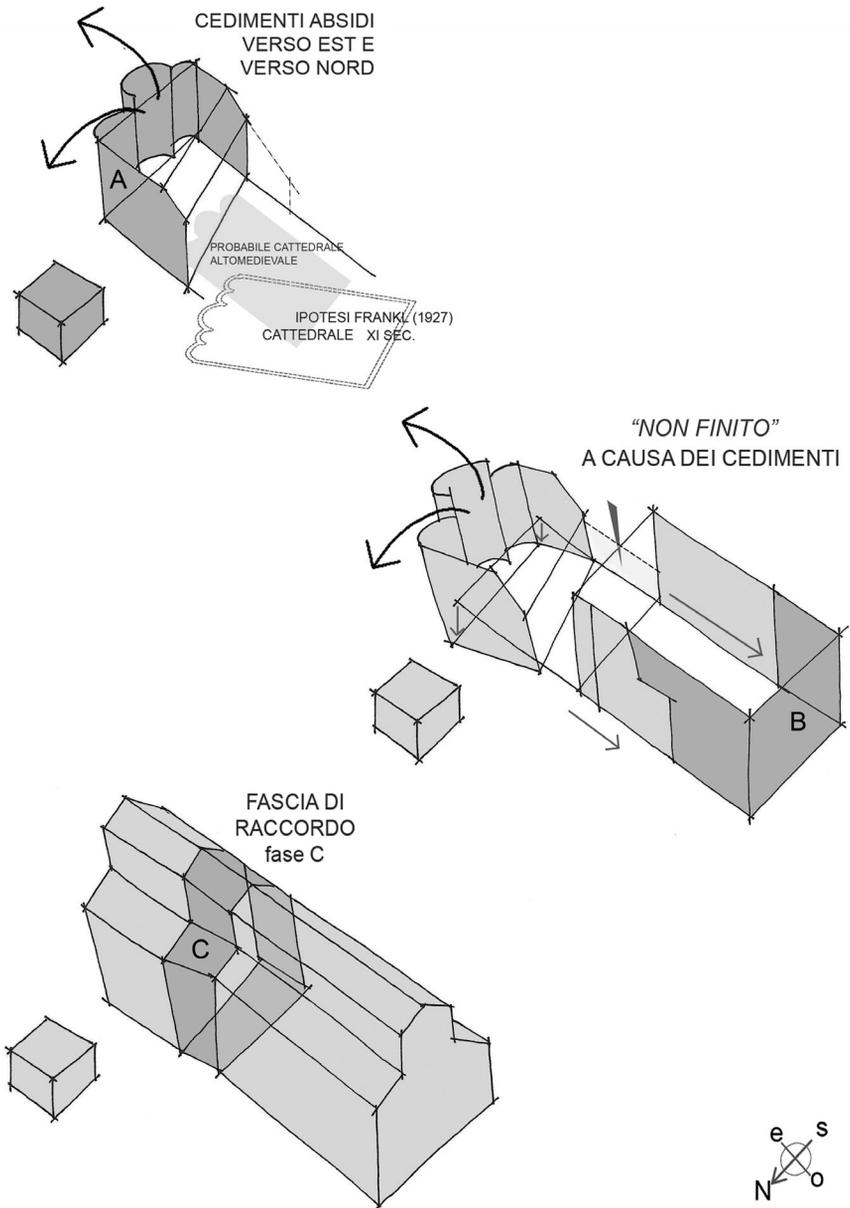
Fig.8 - Rilettura degli inserti di fase C: interruzioni lasciate in fase A a causa dei cedimenti e poi raccordate in seguito.

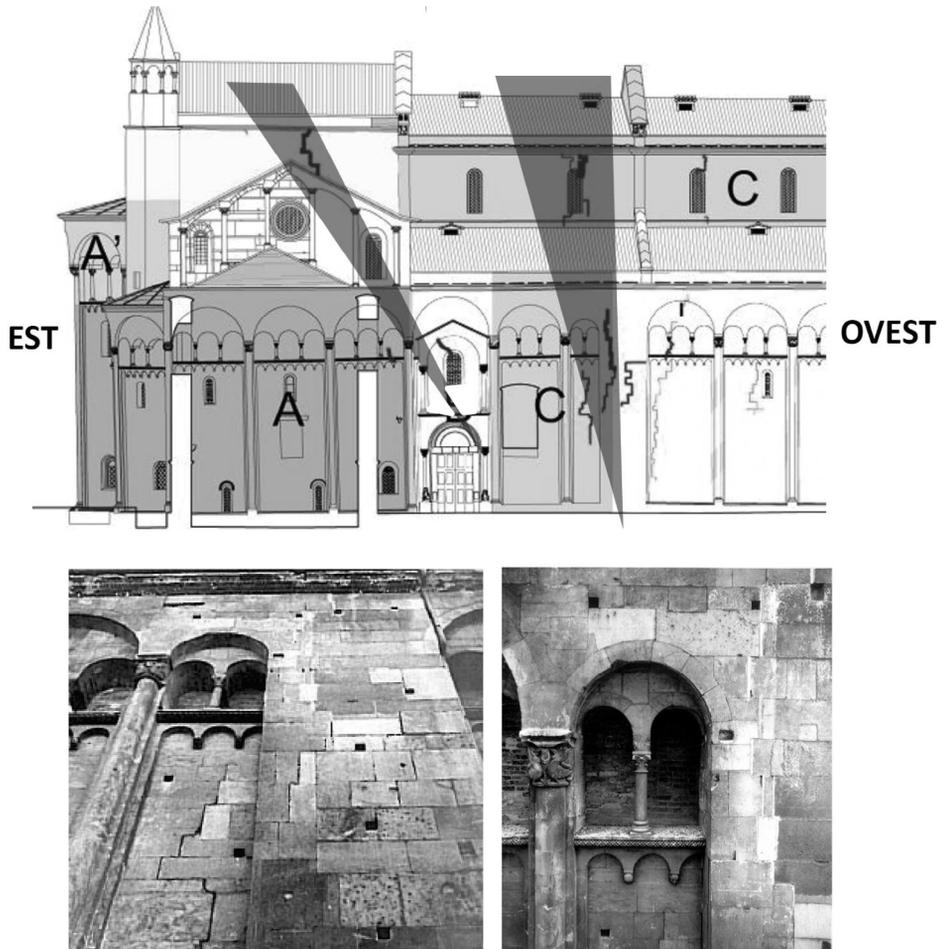
Fig. 9 - Dissesti dell'ispessimento murario – Rilievo delle lesioni (Studio Tecnico Silvestri) su disegni di G.Palazzi - Fotografie di C.Leonardi estratte da *Il Duomo di Modena: Atlante fotografico*, fotografie di Cesare Leonardi, a cura di Marina Armandi, Modena, Panini, 1985. Si notino le lesioni riaperte e alcune stuccature eseguite a seguito della subsidenza degli anni '70, prima dell'intervento di restauro degli anni '80.

sottoporlo a strappi, le absidi continueranno a cedere, trascinando con loro un blocco ancora più rigido dopo la costruzione della fase C ed il caposaldo farà al meglio il suo lavoro. In particolare, a seguito dell'elevazione dal secondo al quinto piano della Ghirlandina, e poi ancora dal sesto alla guglia,⁵⁸ le absidi subiranno successive fasi di cedimento a causa dell'incremento di carico sul terreno vicino. I segni delle battaglie che questo caposaldo ha combattuto restano ben evidenti nelle risarciture, nelle stuccature e nelle inserzioni di tasselli lapidei minuti (fig.9).

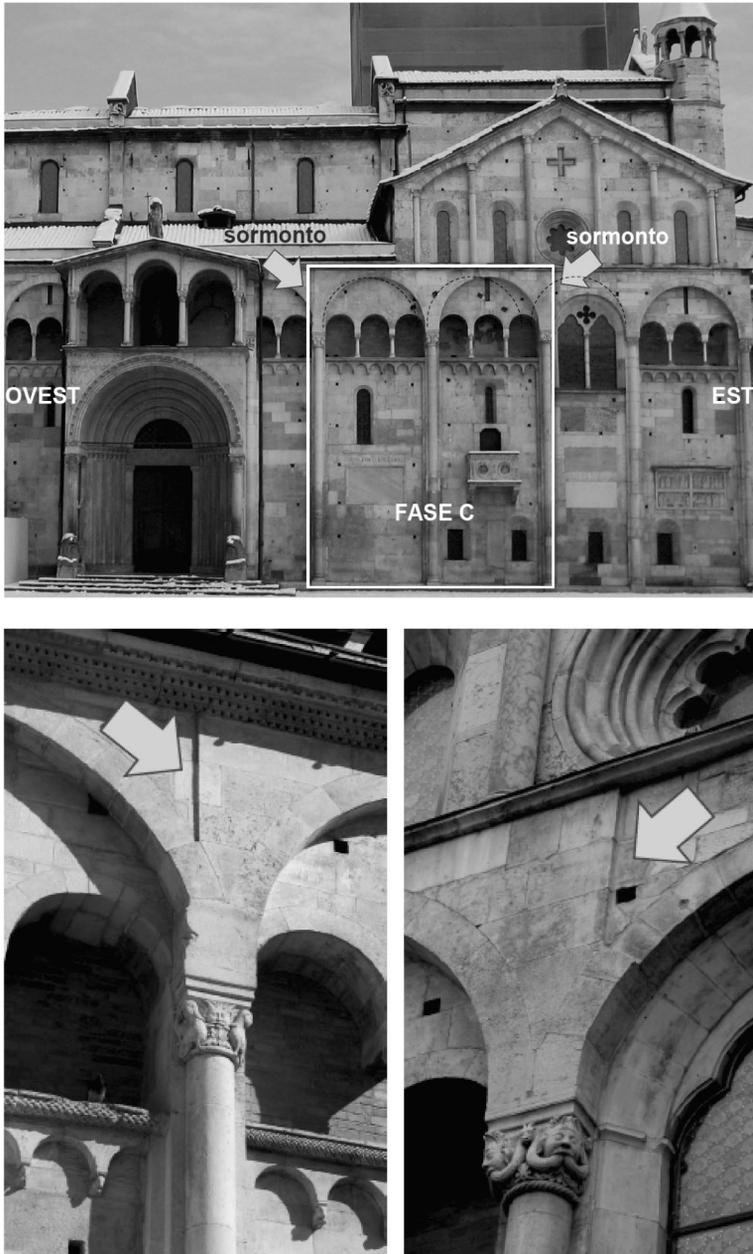
Fig.10- La fase C e il lato sud. Dettaglio dei 5 cm di “sormonto” nei punti di cesura. Fotografie E. Silvestri 2008.

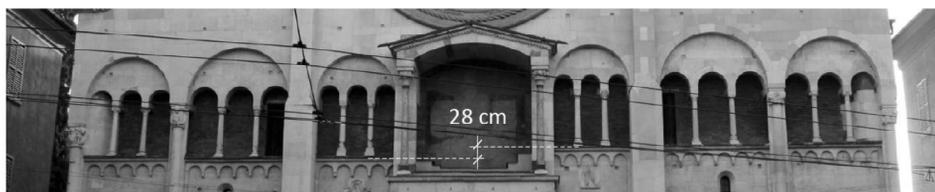
Fig. 11 - Loggette di facciata. Fotografie E. Silvestri 2013.

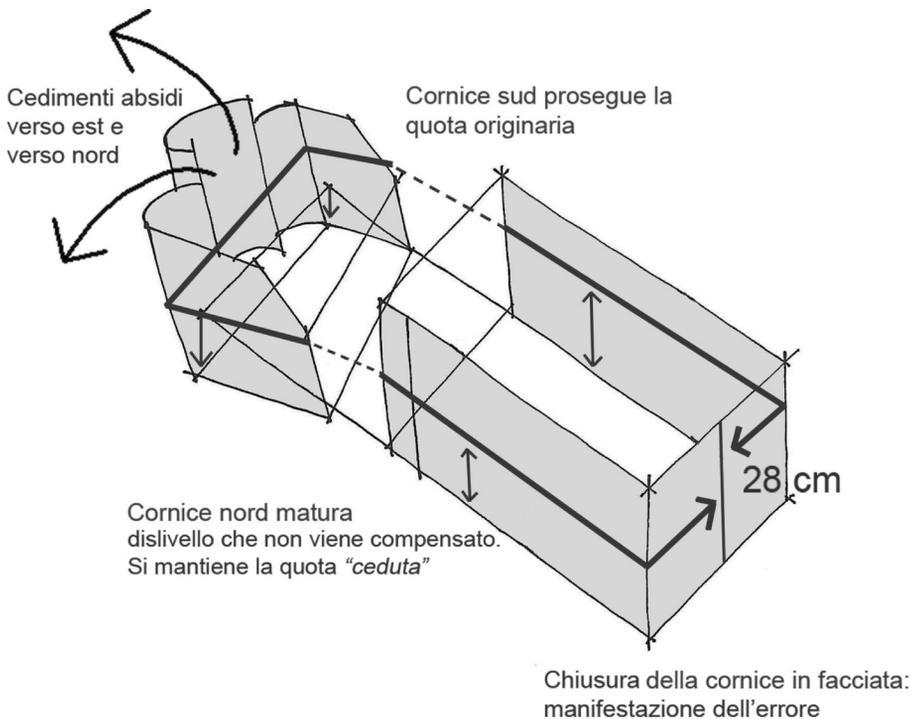
Fig. 12- Schema esemplificativo dell'origine dello scarto di 28 cm .

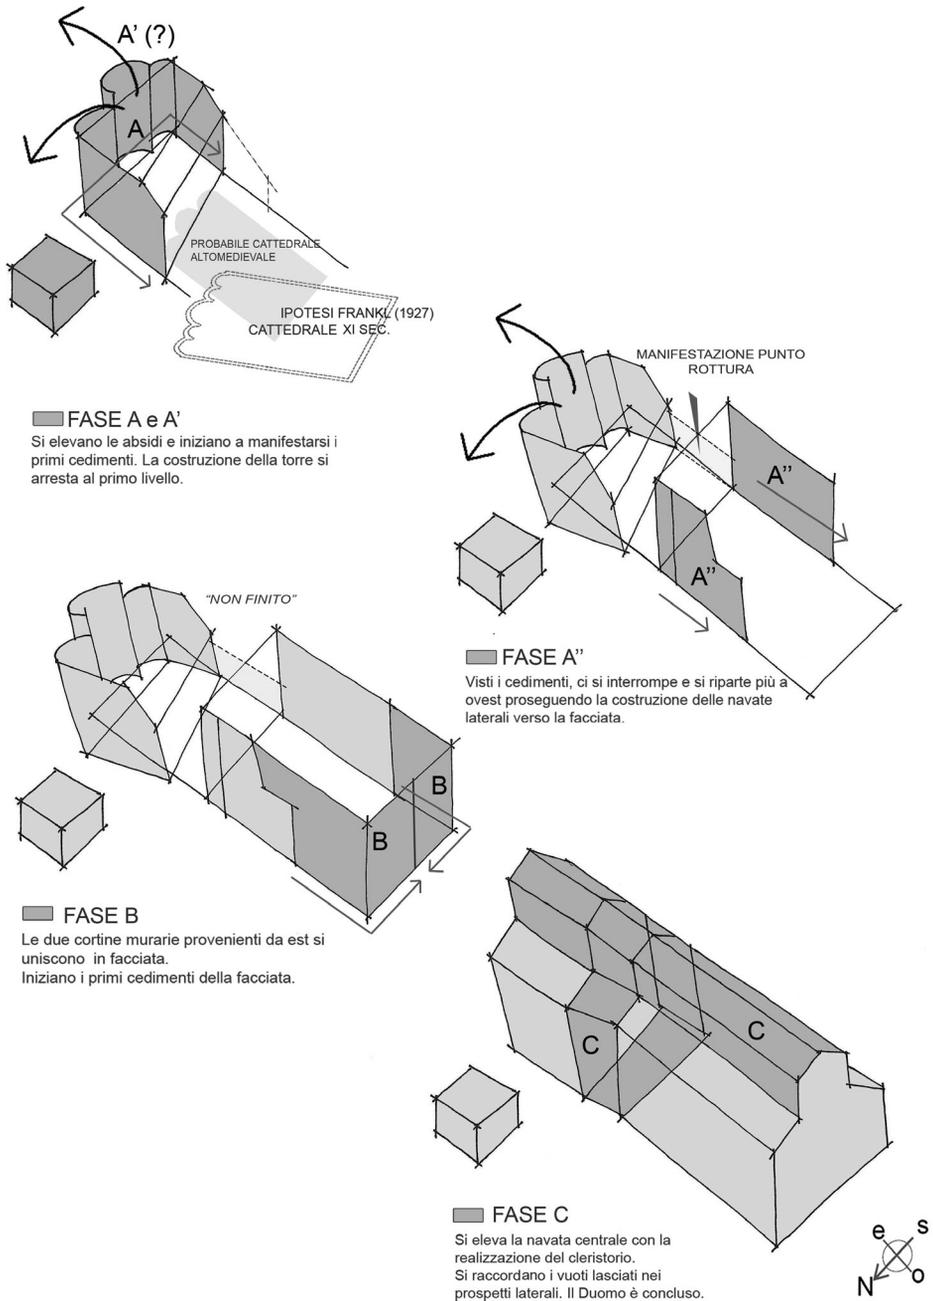
Fig. 13 - Rilettura della sequenza costruttiva delle fasi A,B,C (esclusi interventi campionesi). Schema di E. Silvestri. Si rappresenta la sequenza A, A' e A'' come teorizzata da Peroni e Lomartire, tuttavia si esprimono dubbi sull' anteriorità della fase A' rispetto alla A''. Ci si riserva di approfondire la questione nel confronto interdisciplinare.
